CYBERNET Solution

～変更前後の形状の違いや、CADと製造データの相違箇所を検出～

デザインの差分を検出します！

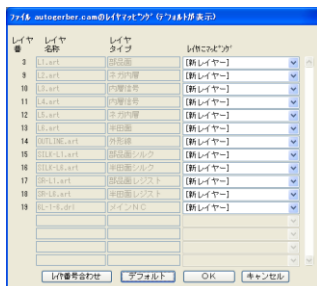
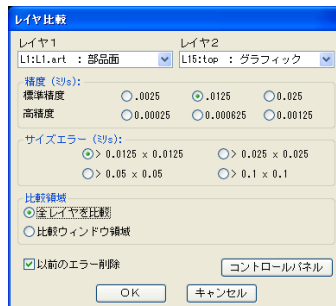
② レイヤと解像度を指定して比較実行

比較するレイヤ(注1)と解像度(メッシュサイズ)などを指定します。

解像度を小さくすることで、1μm以下の微細な形状差異の検出も可能です。解像度を大きめに設定すれば、大型のデザインでも瞬時に比較が完了します。

注1) レイヤ単位ではなく、デザイン全体を高速に比較する機能(デザイン比較)もあります。どのレイヤに差異があるか不明な場合に便利な機能です。
