天井クレーン脱輪防止装置の開発

高松工業高等専門学校, (株)今井鉄工所, 香川県産業技術センター

天井クレーン脱輪防止装置(クレーングリッパー)

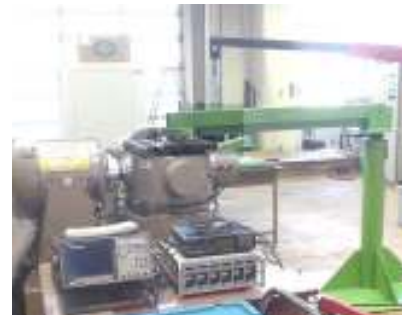
図6 縮小モデルを用いた振動実験

このことは、実物による静的強度試験やコンピュータによる解析(図5)、多軸振動試験機を用いた動の実験(図6)、さらに材料の衝撃試験など、各種の試験や計算によって確認されています。
